**OS IMPACTOS AMBIENTAIS NA BACIA DO CÓRREGO GUASSUPÉ EM CIANORTE-
PR.**

**MARINGÁ
2009**

Monografia apresentada para o Departamento de Geografia da Universidade Estadual de Maringá como um dos pré-requisitos para o título de Bacharel em Geografia, na disciplina de Trabalho de Conclusão de Curso ministrada pelo Prof. Dr. Sergio Luiz Thomaz e tendo como orientadora a Prof. Dra. Maria Teresa de Nóbrega.

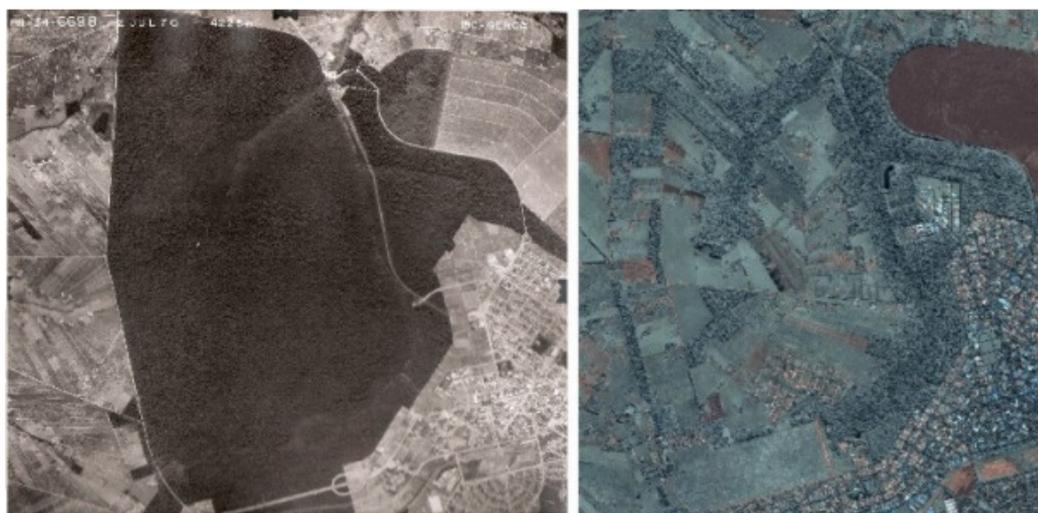
Figura 2 – Imagem da mata da companhia em 1970 e em 2006, no município de Cianorte-PR.

O modelo de colonização da CMNP realizado no Norte (terra roxa) e implementado igualmente no Noroeste, na área do arenito, levou a destruição acelerada das florestas naturais restando poucas reservas (Figura 2). Esse modelo, onde predominava a criação de pequenas propriedades e que utilizava todos os espaços produtivos inclusive àquele que deveriam ser protegidos permanentemente. Esse modelo de colonização levou a diminuição da flora e fauna, gerando degradação dos solos e dos recursos hídricos, em uma região que já é altamente suscetível a erosão. (BATALIOTI, 2004)

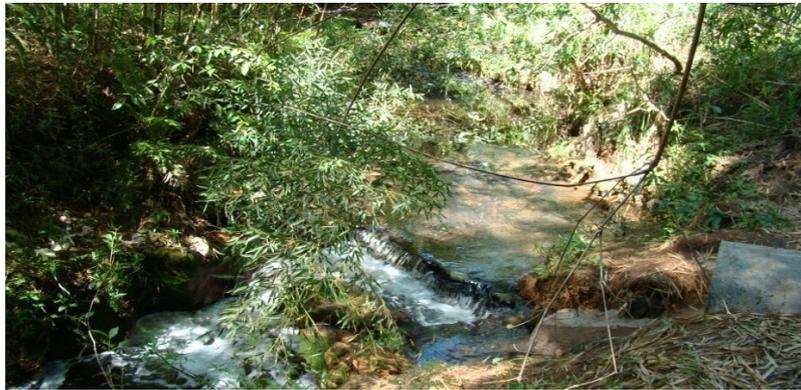
A hidrografia apresenta uma rede de drenagem dendrítica, representada pelo córrego Guassupé, desaguando no ribeirão Cristalina. Na área da cabeceira de drenagem do córrego o canal é entalhado, apresentando vales em V abertos. Na jusante da nascente o córrego apresenta pequenos saltos e corredeiras que evidenciam o substrato rochoso (Figura 6).

Figura 6 – córrego Guassupé apresentando pequenos saltos e corredeiras que evidenciam o substrato rochoso

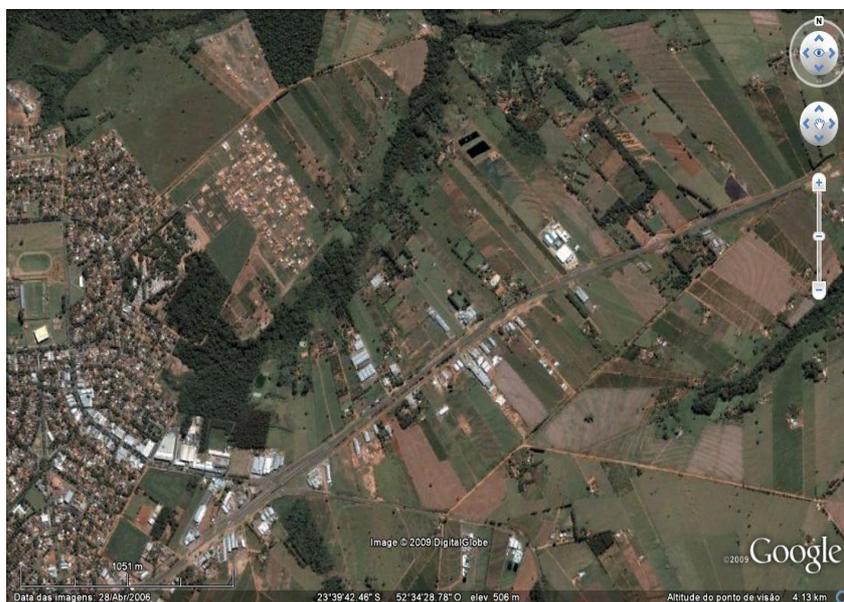
A bacia de drenagem córrego Guassupé (Figura 7) tem a cabeceira de drenagem constituída em um amplo anfiteatro, pouco marcado, com fracas declividades, o que favorece a ocupação urbana. Por isso, essa área foi destinada ao uso industrial-residencial-rural no Plano Diretor dos Municípios. Desta maneira grande parte da cabeceira de drenagem e do trecho superior da bacia já está urbanizada. A margem direita ainda apresenta predominantemente propriedades rurais. Junto à rodovia aparece às áreas industriais e comerciais. Já a margem esquerda apresenta avanço das áreas urbanas com a implementação de novos loteamentos como o Jardim Morada do Sol I e II.

Figura 7 - A bacia de drenagem do córrego Guassupé.

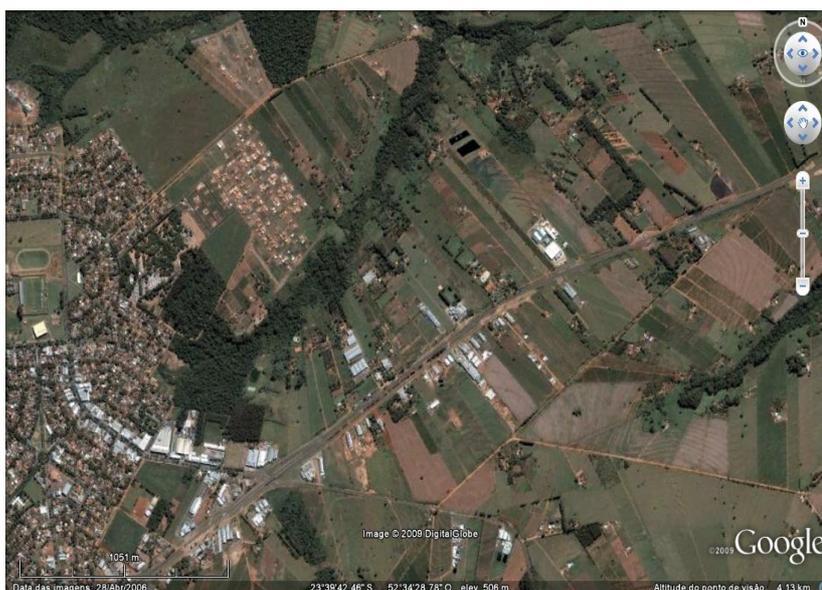
Conforme a imagem (Figura 8) do Google Earth pode-se constatar um contato direto entre a área urbana e a área rural.

Figura 8 – Contato entre o urbano e o rural e o Parque Cinturão Verde.

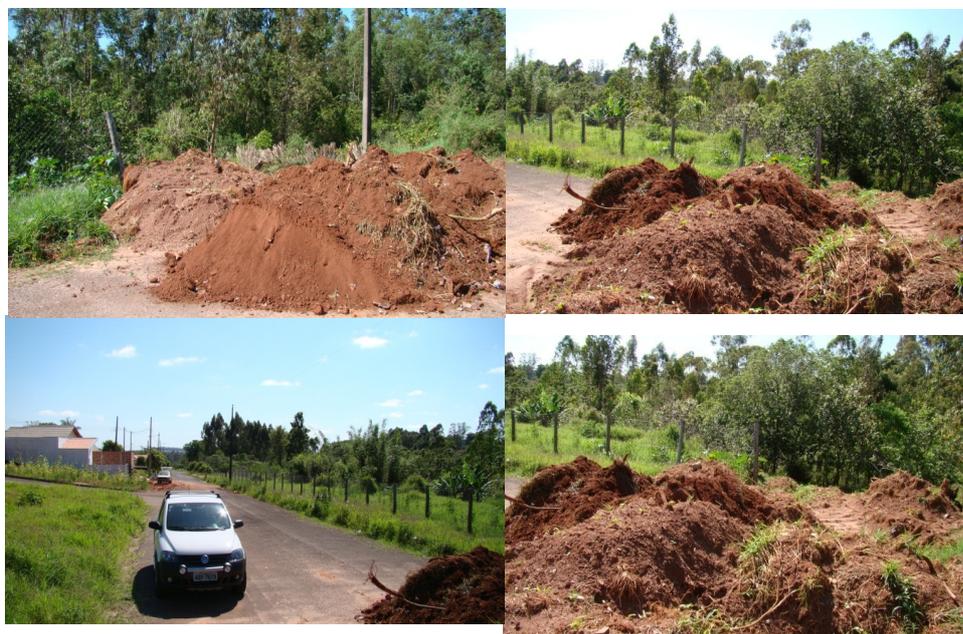
Foi verificado no Jardim Morada do Sol II a presença de descarte de volumes de terra próximo à área de preservação permanente. O material, assim depositado, pode facilmente ser carregado pela chuva até ao leito do córrego e contribuir para o seu assoreamento (Figura 9)

Figura 9 – Volumes de terra descartados próximo à área de preservação ambiental.

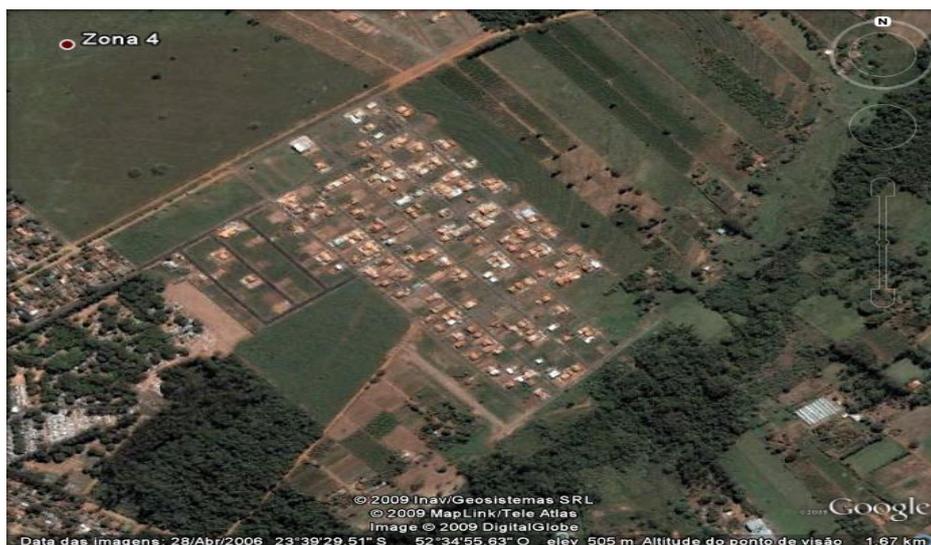
O traçado do arruamento perpendicular dos bairros (Figura 10) dentro da bacia favorece o escoamento superficial, já que ele não produz nenhuma dissipação de energia possibilitando que o escoamento se concentre e adquira velocidade até chegar à última rua, no limite com a

Figura 10 – Traçado das ruas do bairro Jardim Morada do Sol II.

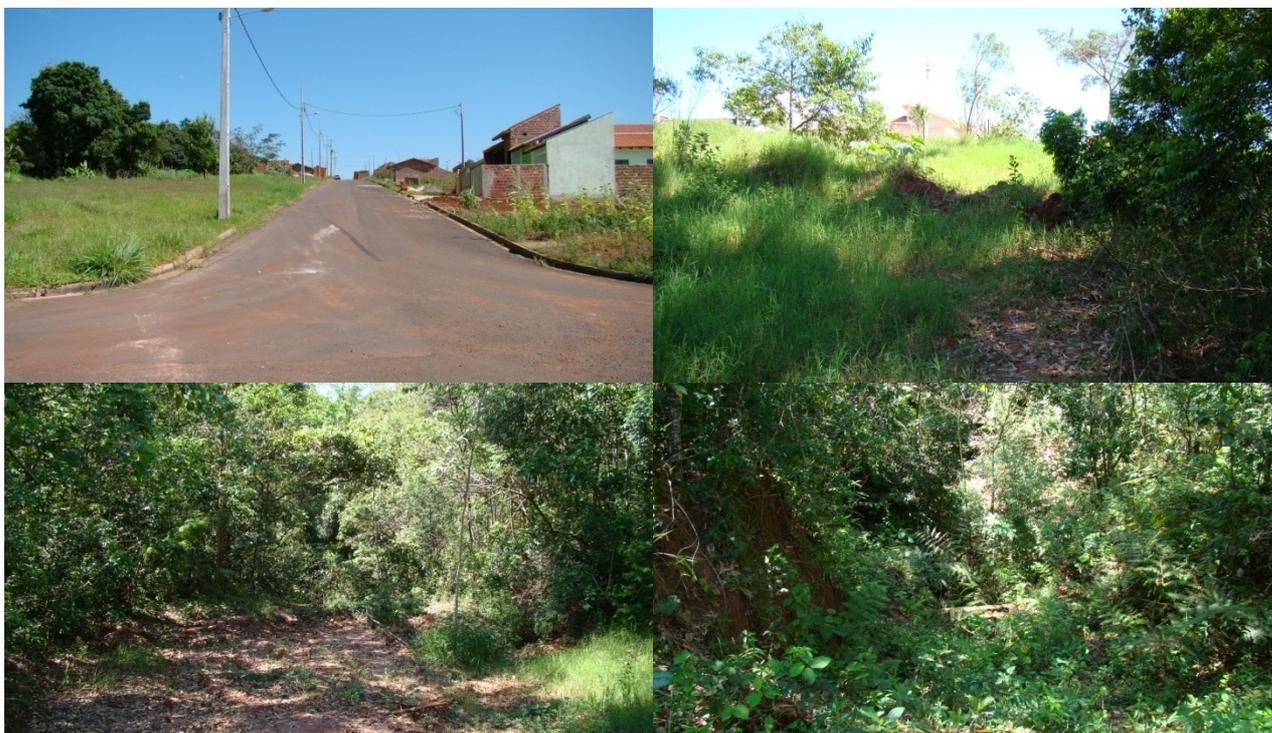
área de preservação ambiental (Figura 11).

Figura 11 – Ruas perpendiculares ao curso d'água que favorecem a concentração e velocidade do escoamento pluvial em superfície, algumas vezes chegando diretamente no curso d'água.

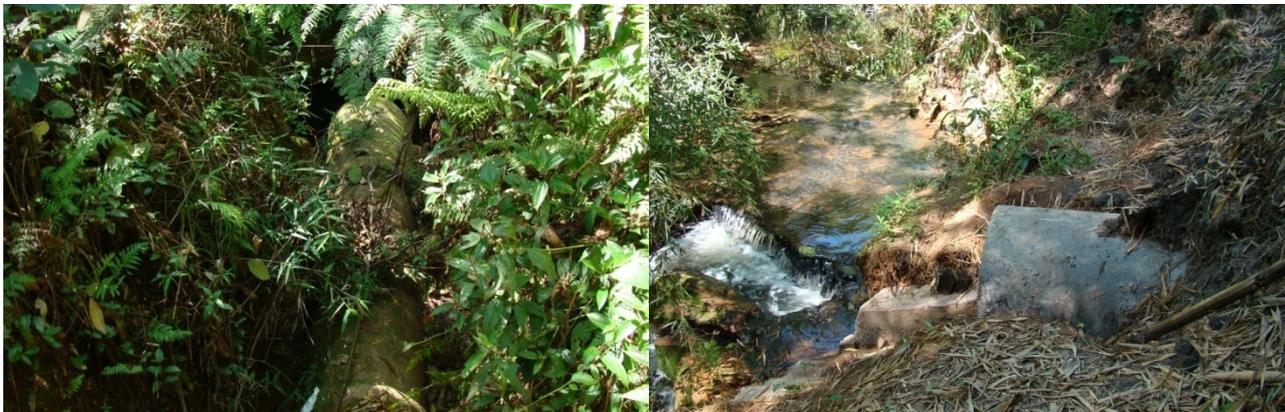
Tanto a água que escoar superficialmente como a que é drenada pelas galerias são descarregadas diretamente no córrego (Figura 12). Por chegar uma quantidade grande de água em um curto tempo, a vazão aumenta rapidamente e o nível do córrego sobe acima da sua capacidade aumentando a vazão e velocidade do canal ocasionando o desprendimento das partículas da margem do canal, produzindo erosão das margens através do solapamento de base (Figura 13). Esse processo pode ser detectado através das raízes expostas das árvores que

Figura 12 – Galerias pluviais que descarregam diretamente no curso d'água.

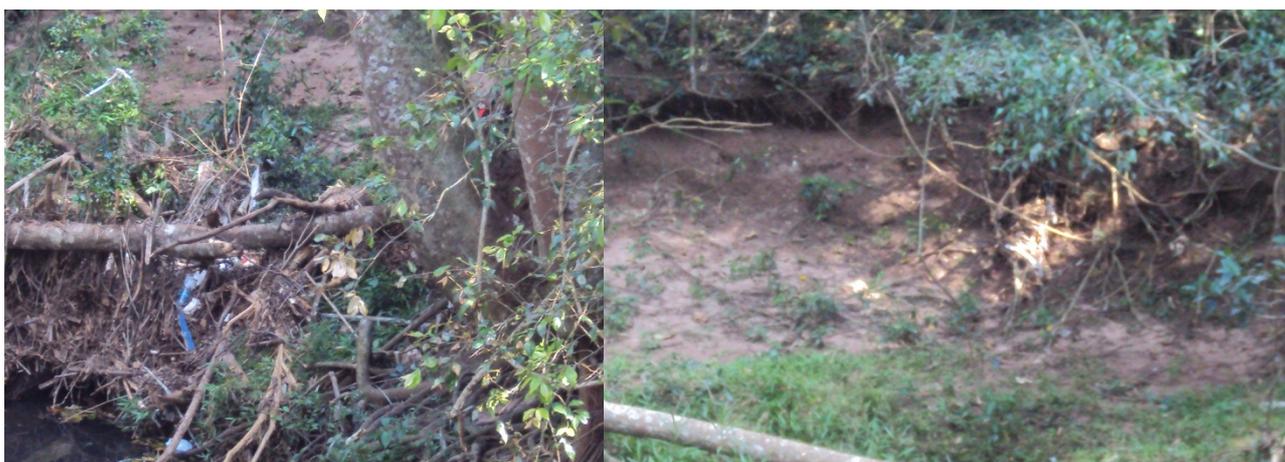
ficam na margem do córrego. O córrego Guassupé, sendo um rio do tipo encaixado, correndo sobre o arenito, intensifica esse processo, por que é necessário menos energia para erodir o solo das margens que o arenito por qual ele corre (Figura 14).

Figura 13 – Raízes expostas pelo solapamento da margem.

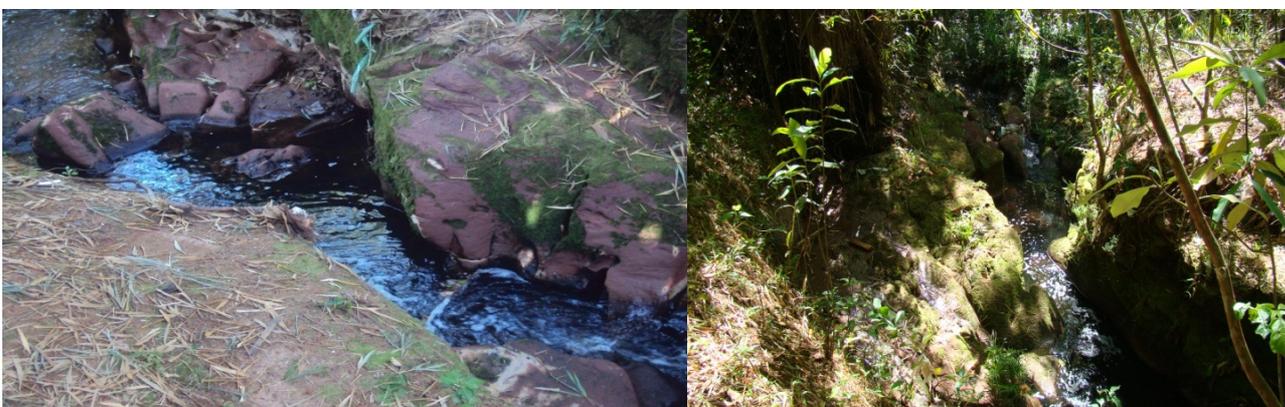
Figura 14 – Arenito que aflora no leito do córrego.

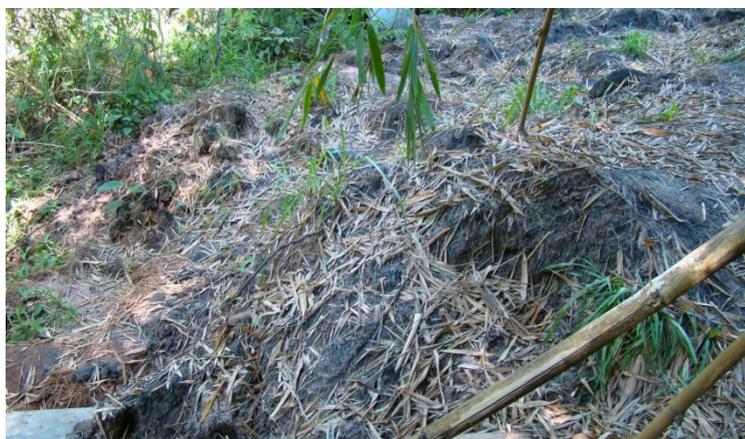
O solo encontrado na margem do córrego Guassupé é enegrecido, rico em matéria orgânica, o que o torna relativamente mais resistente a erosão hídrica superficial (Figura 15) que os Neossolos Quartzarênicos, geralmente encontrados nessas posições.

Figura 15 – Solo rico em matéria orgânica que ocorre junto à margem do curso d'água.

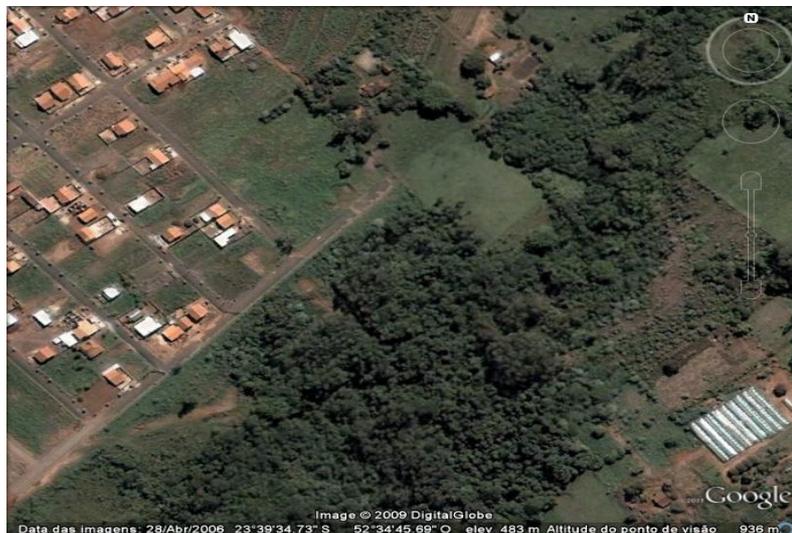
A área de preservação permanente do PMCV não está regular em um ponto onde devia ter sido recuperada (Figura 16), encontrando-se aí apenas gramíneas. Essa área está começando a sofrer erosão e lixiviação do solo devido o escoamento superficial (Figura 17).

Figura 16 – Área de Preservação Permanente destruída.

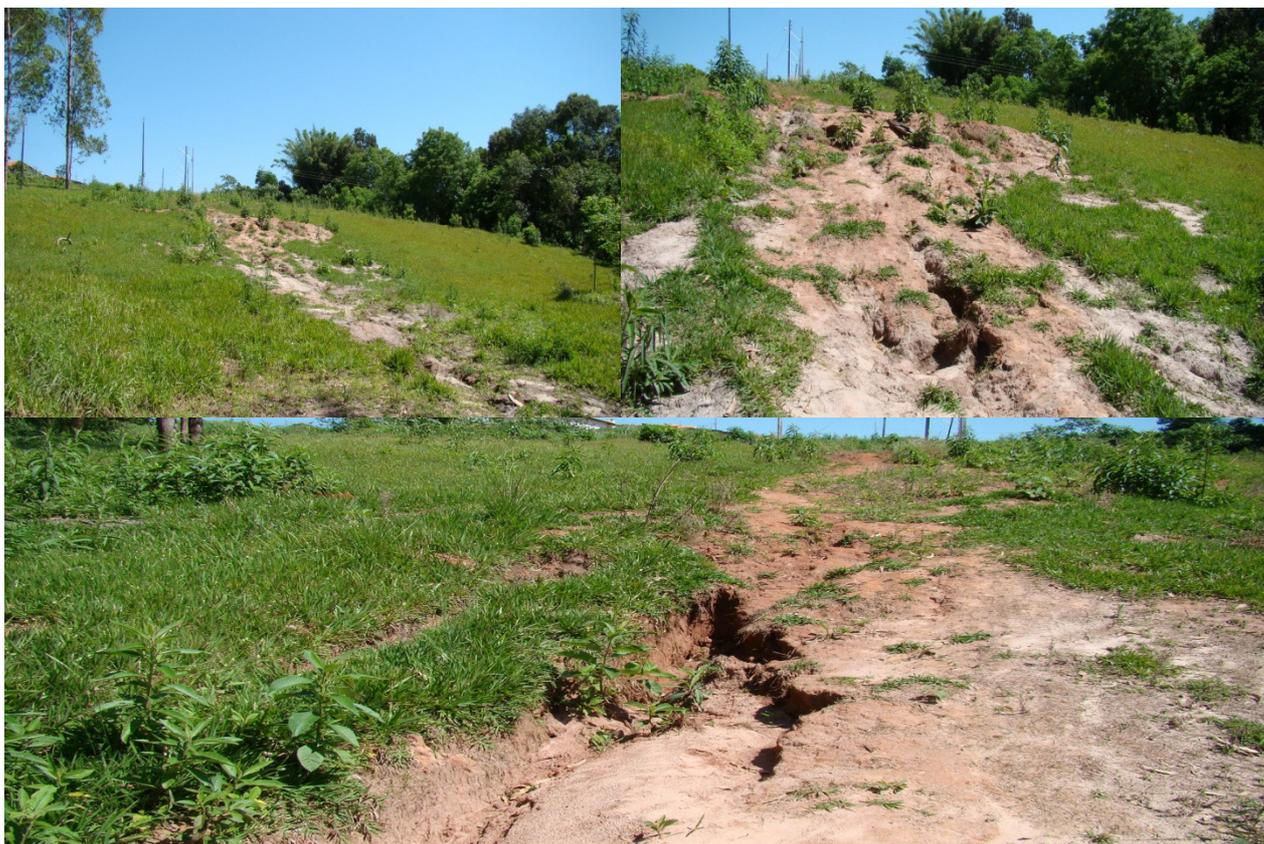
Figura 17 – Marcas da erosão na vertente produzidas pelo escoamento hídrico superficial.

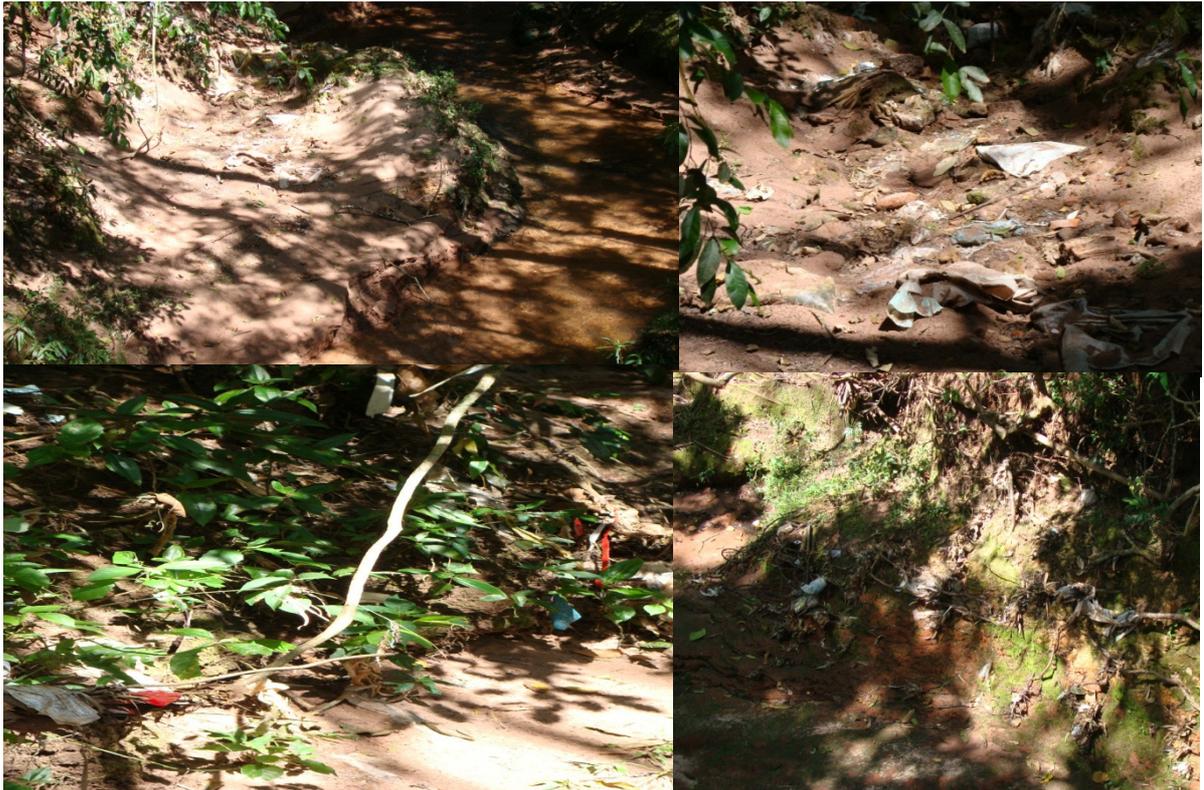
No baixo curso do córrego Guassupé ocorrem trechos com deposição de sedimentos e lixo. Este lixo fica principalmente aprisionado nas raízes das plantas marginais ao curso d'água (Figura 18).

Figura 18 – Lixo preso nas raízes das árvores na margem do curso d'água.

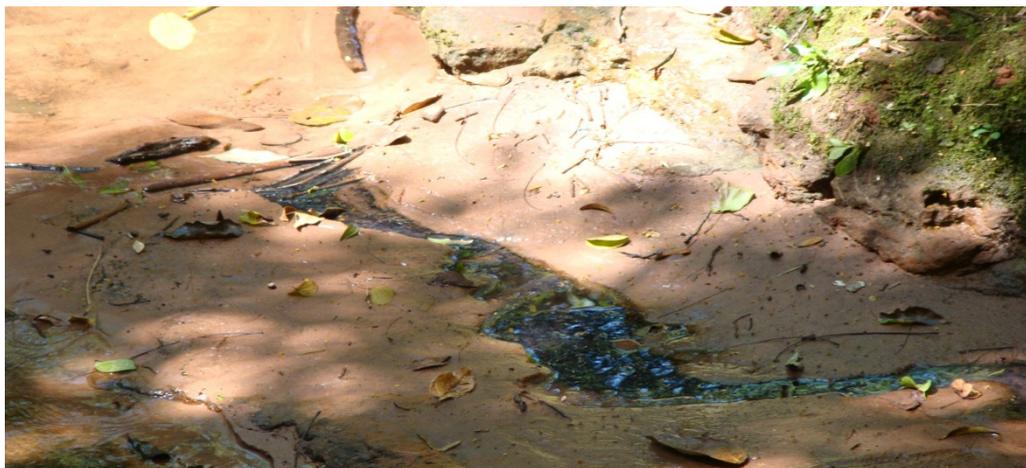
O córrego também sofre com a poluição de efluentes químicos sem tratamento (Figura 19).

Figura 19 – Efluentes químicos sendo despejados diretamente no curso d'água.

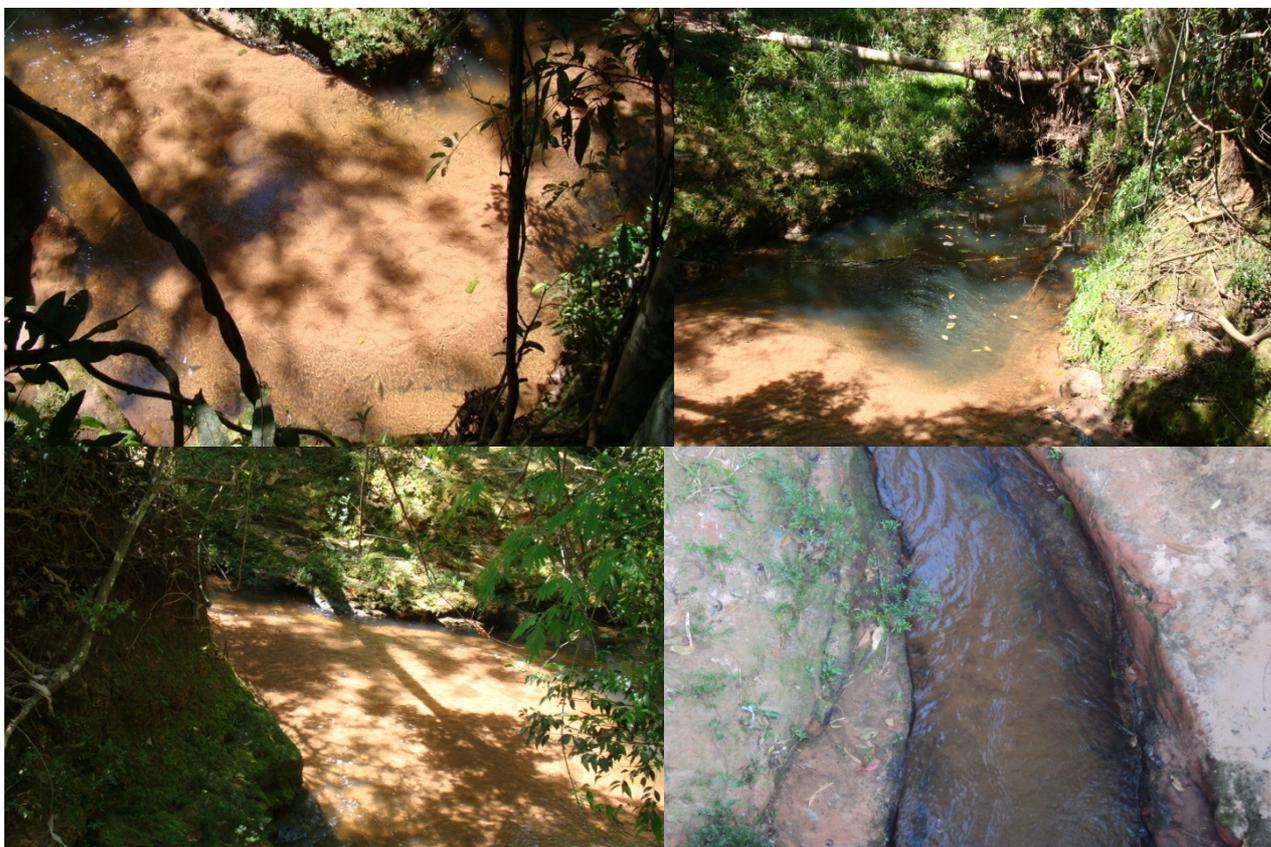
A deposição dos sedimentos no baixo curso do córrego Guassupé diminui a profundidade do leito. Nas épocas de cheias o nível de água aumenta consideravelmente. É possível

observar que o curso d'água encaixado no arenito predefine o traçado do córrego, que ao fazer a curva no baixo curso desacelerando a água na parte convexa que por sua vez deposita, e acelera a água na parte concava que produz erosão lateral. Esses fatores atenuam o processo de solapamento da base (Figura 20).

Figura 20 – Condições do curso d'água no baixo curso do córrego Guassupé.

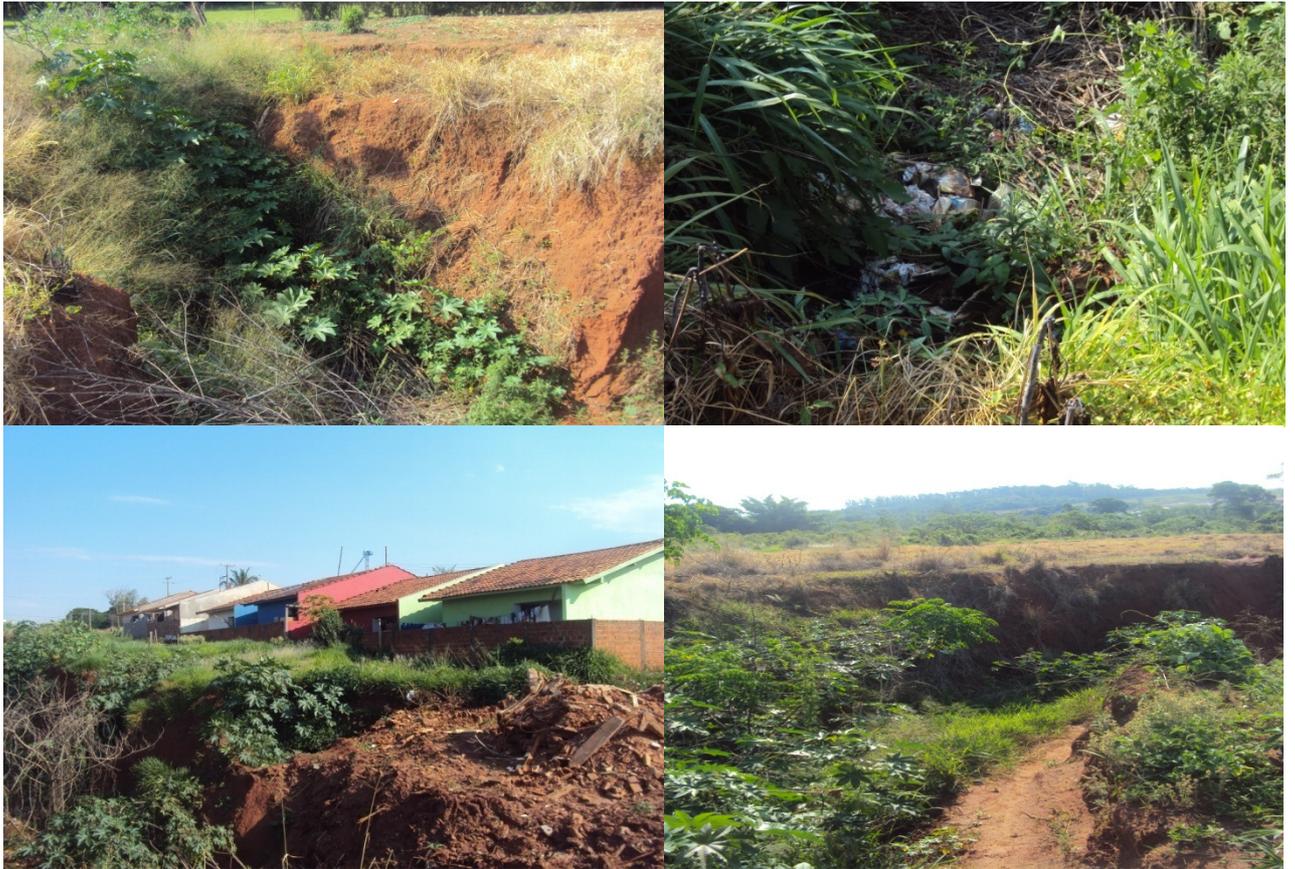
A vertente direita sofre um processo de erosão intenso que provocou uma voçoroca. Nesta área, o solo encontra-se exposto aos processos erosivos provocado pelo escoamento superficial intenso que vem das áreas acima, onde se encontra a PR-323, lotes industriais e lotes com culturas temporárias. A voçoroca aí instalada está colocando em risco as construções e os seus moradores. Nessa voçoroca constatou-se o depósito de lixo que pode ser levado pela águas da chuva para o córrego Guassupé (Figura 21). Esse processo está atualmente controlado, mas a galeria pluvial feita acima da área para conter o escoamento superficial descarrega diretamente no córrego Guassupé sem nenhum dissipador de energia, o curso d'água acaba recebendo toda a energia que antes erodia o solo.

Figura 21 – Voçoroca próxima as casas de moradores.
