Análise dos Aspectos Geográficos da Área do Parque Lagoa Dourada na Cidade
de Mandaguaçu – PR

Trabalho de Conclusão de Curso apresentado à
Universidade Estadual de Maringá, como
requisito parcial para a obtenção do título de
Bacharel em Geografia.

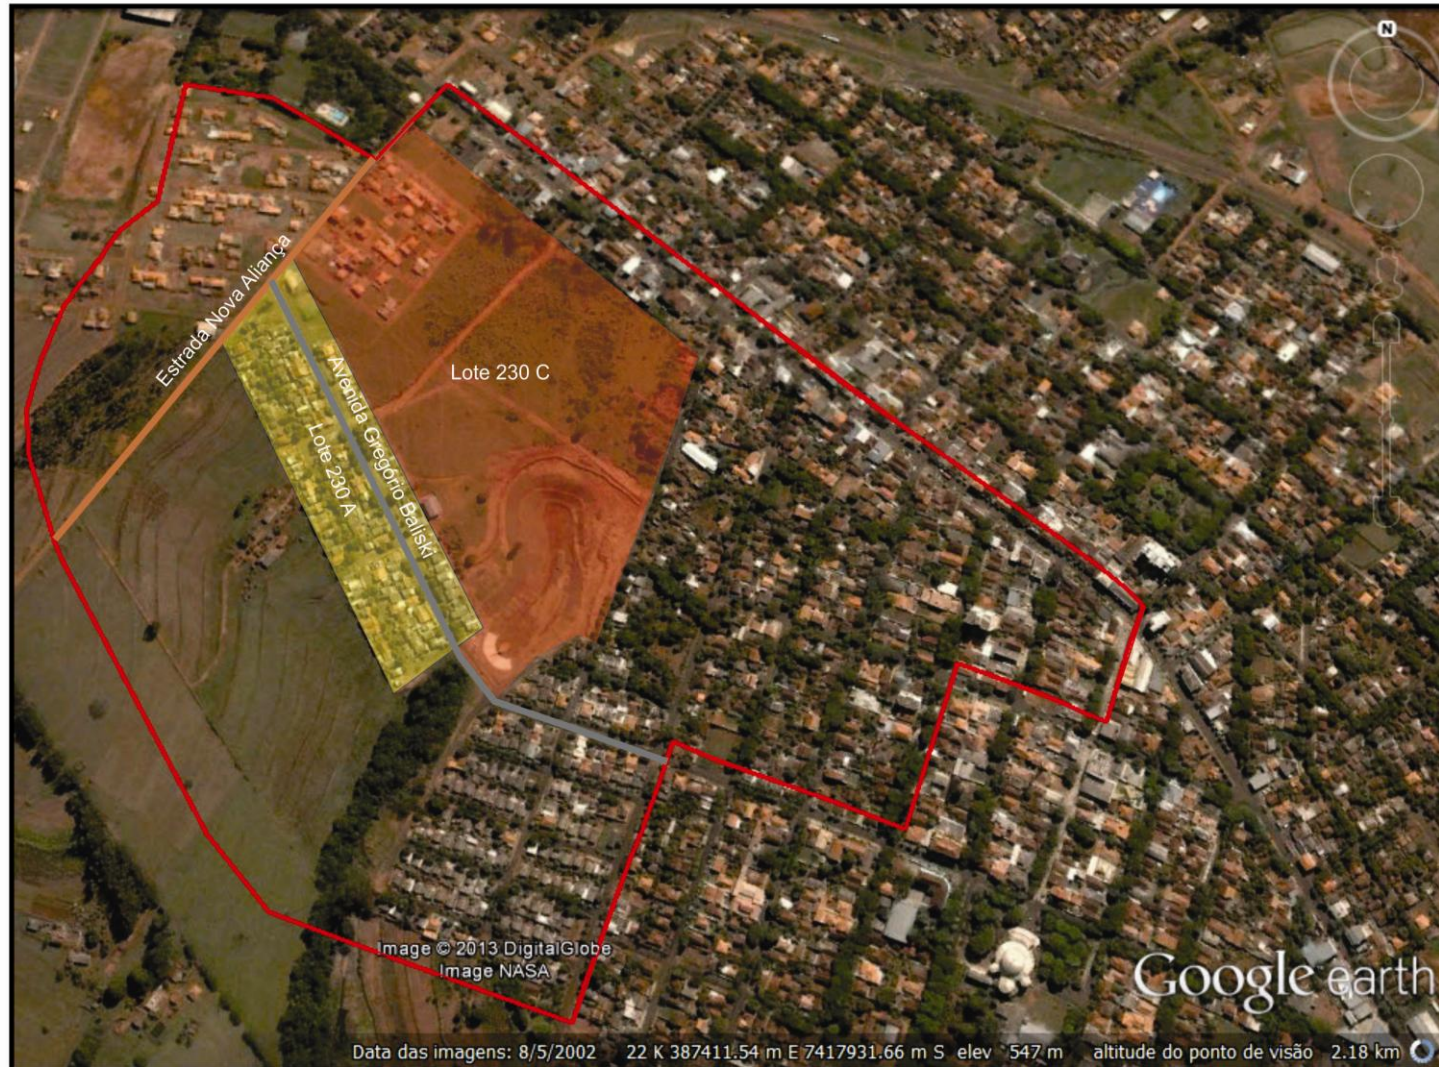
Figura 4 - Alta Bacia do Córrego Igi Guaçu (2002) - Jardim Lagoa Dourada (Lote 230 A) e Jardim Bela Vista (Lote 230 C) - Mandaguáçu / PR

O processo de ocupação da área da Alta Bacia do Córrego Igi – Guaçu ocorreu inicialmente com pastagens e posteriormente através do surgimento de imóveis comerciais ao longo da Av. Munhoz da Rocha. Em meados da década de 80 inicia-se então a ocupação residencial do Lote 230 A (Figura 4) através de um programa de habitação desenvolvido pela COHAPAR (Companhia de Habitação do Paraná), dando origem assim Jardim Lagoa Dourada (Figura 4).

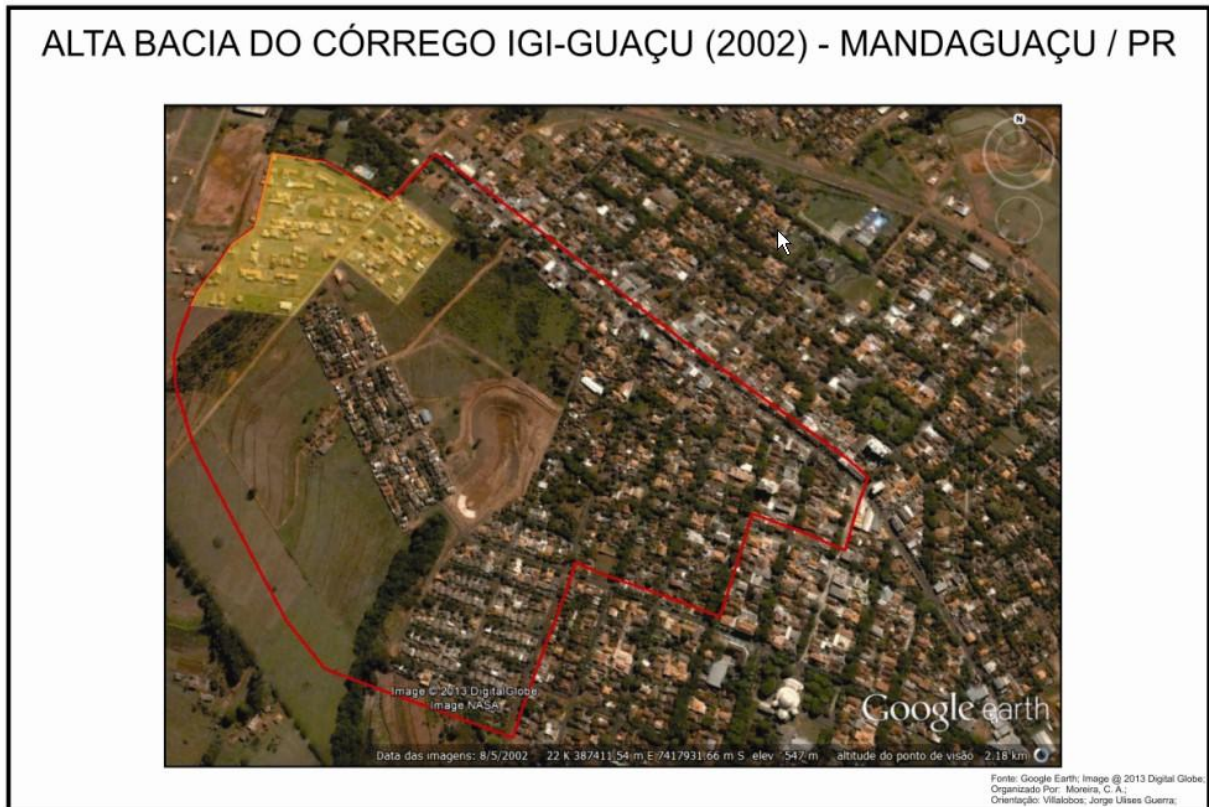
Figura 5 - Alta Bacia do Córrego Igi Guaçu (2002) - Início do Jardim Bela Vista - Mandaguáçu / PR

No final da década de 90 iniciou-se a ocupação da região noroeste do Lote 230 C através da implantação do Jardim Bela Vista que inicialmente contou com as ruas Iguçu, Ivaí, Pirapó e Rio Branco, Rio Negro, Rio Amazonas, Rio Tietê, Rio Tocantins e Rio Guaíba (Figura 5).

Mesmo com a urbanização desta região, grande parte da Alta Bacia do Córrego Igi-Guaçu permaneceu com o uso do solo rural. Neste momento o Parque Lagoa Dourada ainda estava em fase de construção (Figura 5).

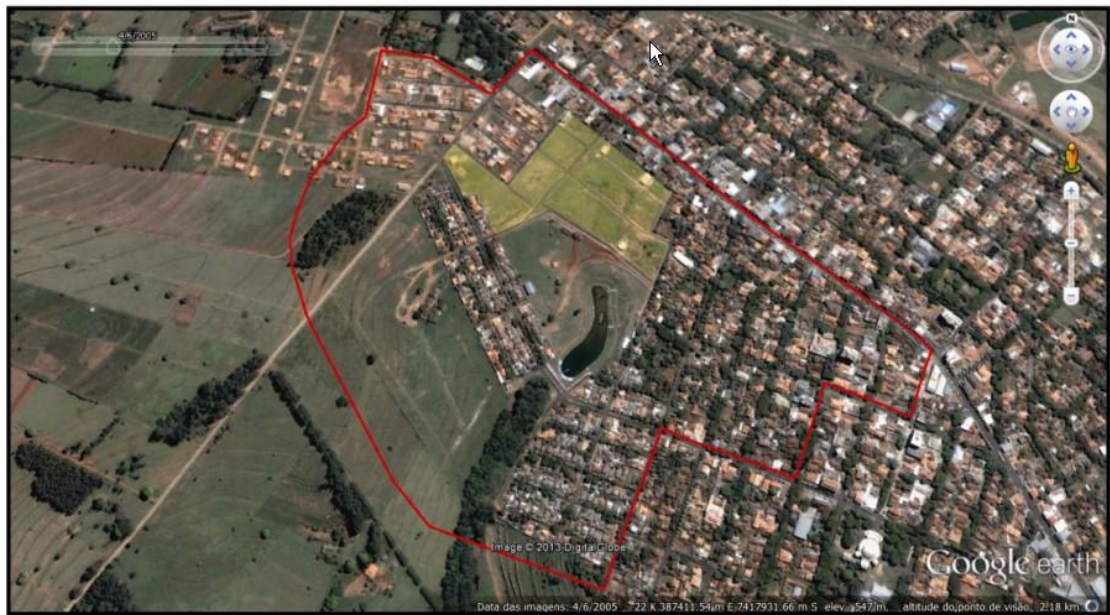
Figura 6 - Alta Bacia do Córrego Igi Guaçu (2005) - Conclusão do Loteamento do Lote 230 C e finalização do Jardim Bela Vista - Mandaguáçu / PR

Após conclusão das obras do Parque Lagoa Dourada em 2003, o Jardim Bela Vista foi expandido, realizando assim a inclusão total do Lote 230 C a área urbana do município (Figura 6). Com este processo, inicia-se uma nova dinâmica na drenagem pluvial da bacia.

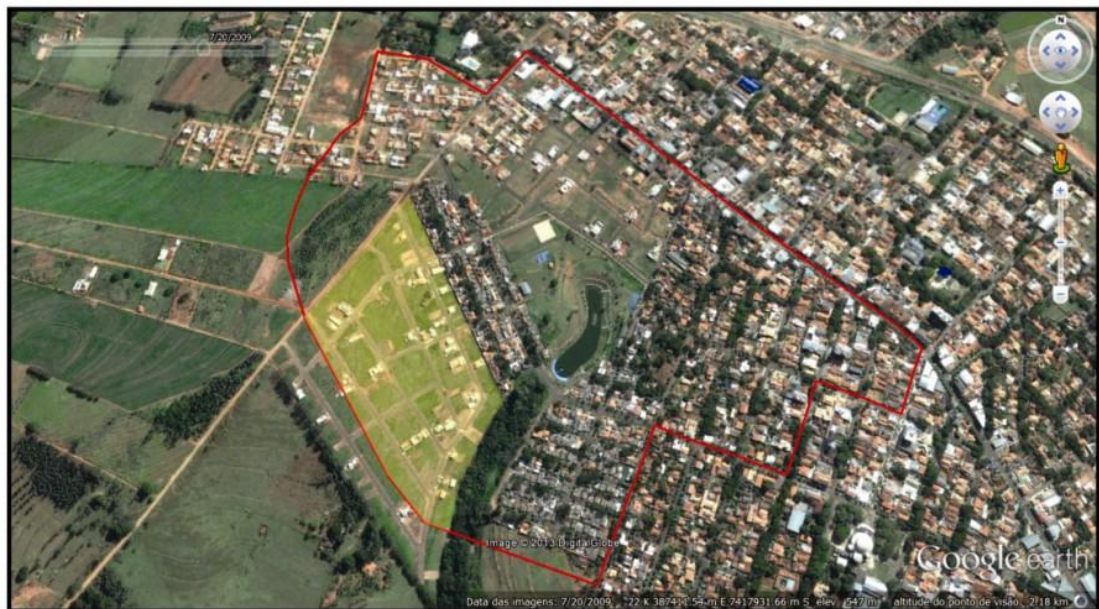
Figura 7 - Alta Bacia do Córrego Igi Guaçu (2009) - Início do Jardim Nova Aliança (Lote 230) - Mandaguáçu / PR

Em 2009 ocorreu a incorporação do Lote 230 na área urbana do município, surgindo assim o Jardim Nova Aliança. O novo jardim possui caráter residencial e mais uma vez ocorre a substituição do controle de drenagem para o sistema de galerias pluviais (Figura 7).

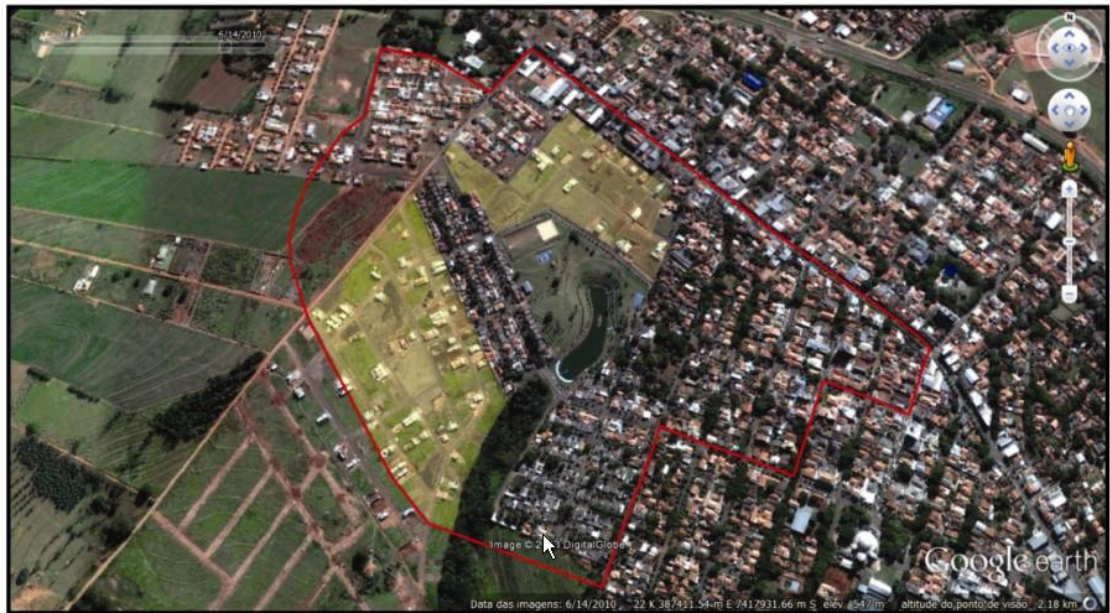
Figura 8 - Alta Bacia do Córrego Igi Guaçu (2010) - Adensamento das Construções Residenciais nos Jardins Bela Vista e Nova Aliança - Mandaguáçu / PR

Em 2010 identificou-se o aumento de construções residenciais no Jardim Bela Vista e no Jardim Nova Aliança (Figura 8), promovendo ainda mais a impermeabilização da área da bacia e aumentando o volume de água que escoar pelas galerias pluviais até o Córrego Igi-Guaçu, pois conforme ZENY, 1984; TUCCI et. al., 1995 apud TOY E. E., 2010:

ALTA BACIA DO CÓRREGO IGI-GUAÇU (2010) - MANDAGUAÇU / PR

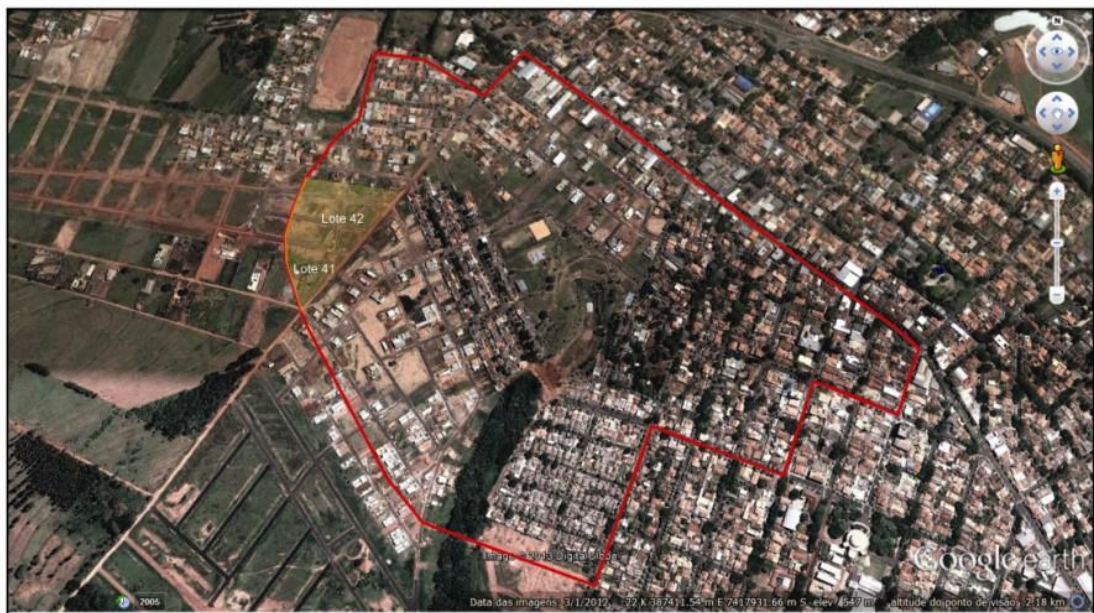
Figura 9 - Alta Bacia do Córrego Igi Guaçu (2012) - Início do Loteamento dos Lotes 41 e 42 - Mandaguáçu / PR

Outro fato relevante, que fica evidente na Figura 9, é o rompimento da barragem, que conforme explicação da própria administração do município no Site da Prefeitura, houve um vazamento de água. Segundo Diretor do Departamento de Obras, “Por causa do peso dela (da barragem) houve uma acomodação da terra, e com isso a tubulação não aguentou”. Neste mesmo contexto, o responsável pela obra de revitalização afirma que “A parte de enchimento do lago é natural, que vai depender das chuvas para acelerar seu enchimento. Esse, é um processo que a gente “deixa” pra “mãe” natureza se encarregar”.

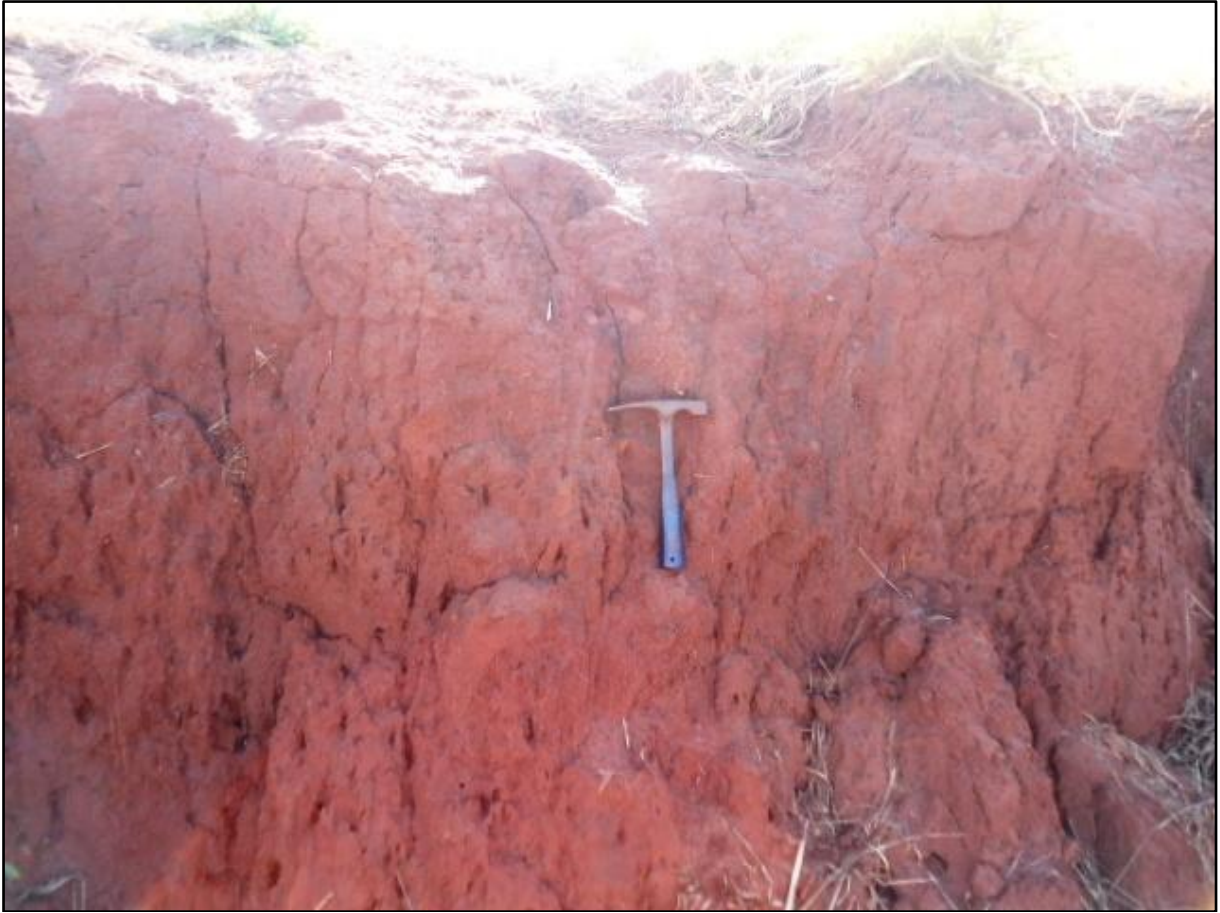
Em visita de campo realizada com o acompanhamento do Prof. Dr. Paulo Nakashima e Prof. Dr. Jorge U. G. Villalobos, foi identificado através da análise do solo que a área de estudo não possui o horizonte A. O perfil foi “decapitado”, muito provavelmente pela ação do homem no processo de urbanização da região. Outro fator relevante a este estudo é que o horizonte B encontra-se exposto e compactado pelo processo de urbanização (Figura 10).

Figura 10 - Latossolo Vermelho Distrófico Típico “decapitado” e com o Horizonte B Exposto e Compactado – Fonte: MOREIRA, C. A.

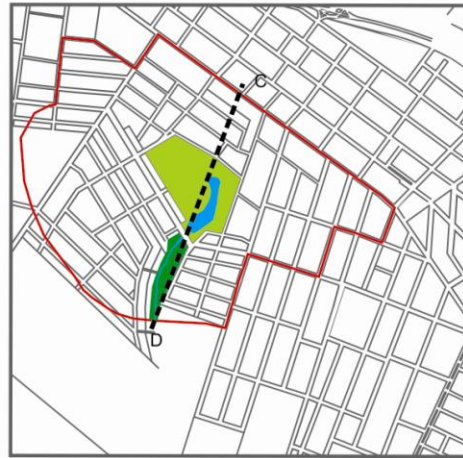
Figura 13 - Perfil Longitudinal da Alta Bacia do Córrego Igi-Guaçu - Mandaguaçu/PR

Analisando o Perfil Longitudinal (Figura 13), identificamos forte influência da declividade no processo de escoamento superficial, neste sentido, ressaltamos que a partir do momento em que ocorre o processo de subdivisão da propriedade em lotes menores e a criação de ruas pavimentadas, o escoamento superficial deixa de ser controlado pelas curvas de nível e passa a utilizar o sistema de drenagem pluvial, onde as ruas se tornam cursos d'água intermitentes.

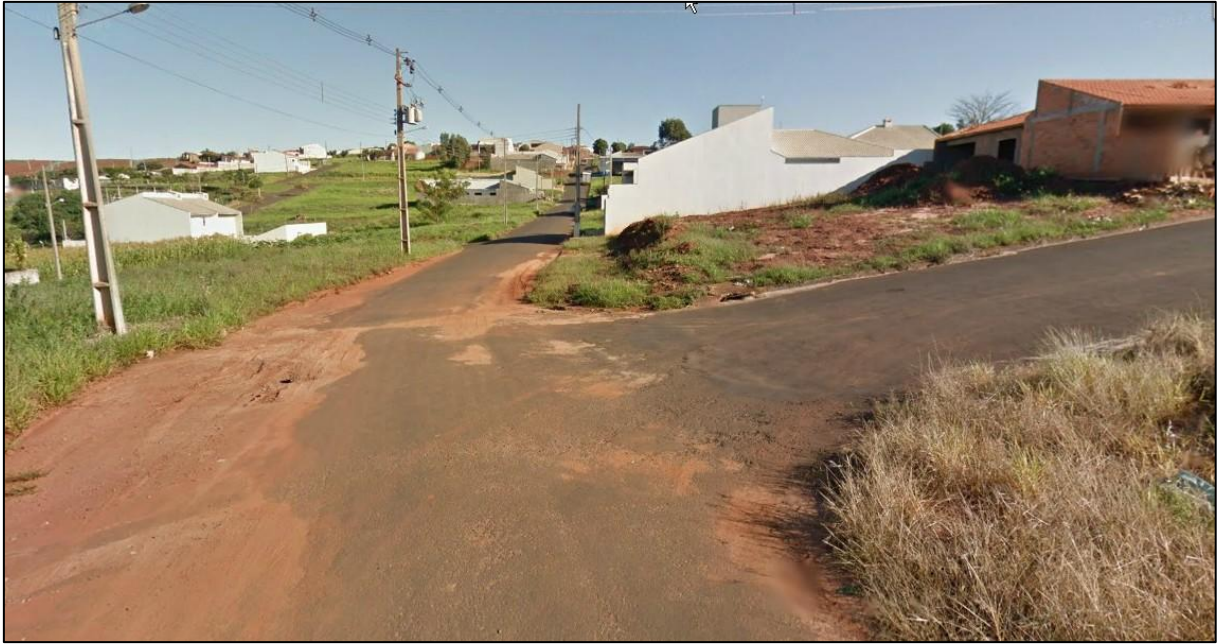
Figura 15 - Rua Ivaí, Mandaguai – PR - Fonte: MOREIRA, C. A.

Verificou-se que mesmo sendo implantada a rede de galerias pluviais, o escoamento superficial ainda apresenta características atípicas. Durante visita a campo, identificamos uma grande quantidade de sedimentos transportados do interior de lotes vazios para as vias e conseqüentemente para rede de drenagem pluvial (Figura 15), o que pode acarretar sobrecarga da rede e problemas futuros inclusive na Área de Preservação Permanente que recebe estas descargas.

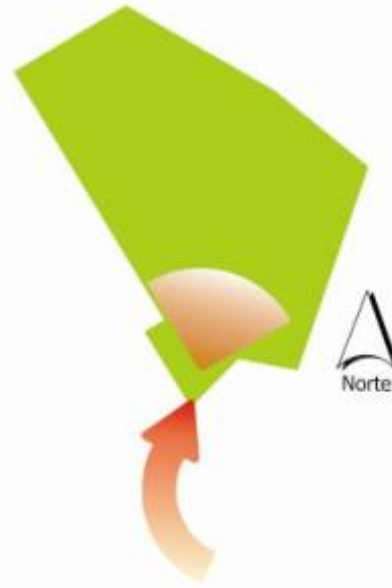
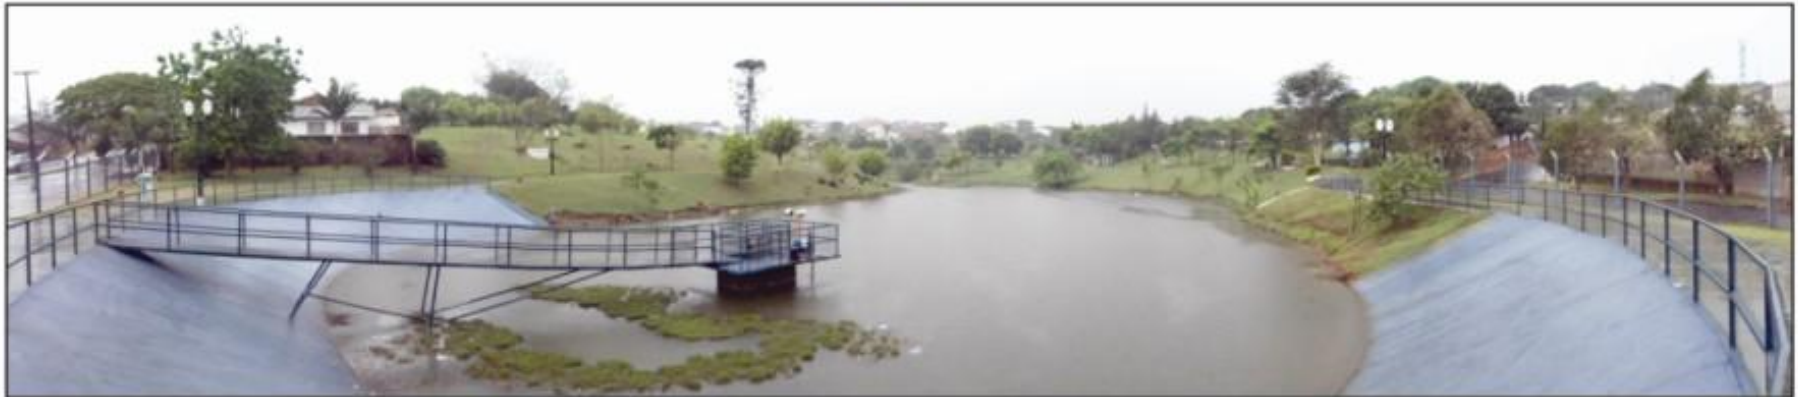
Figura 18 - Vista Panorâmica da Barragem do Espelho D'Ádo Parque Lagoa Dourada - Mandaguaçu/PR

Vista Panorâmica do Parque Lagoa Dourada - Mandaguaçu/PR

Analisando a parte inferior do Parque Lagoa Dourada, identificamos que o projeto de contenção do processo erosivo direcionou o escoamento superficial para a lagoa artificial através de recortes e aterros que modelaram o relevo (Figura 17 e Figura 18). Também foi realizada a criação de uma pista de caminhada no entorno da lagoa, porém, as soluções aplicadas ainda mantiveram áreas com declividades acentuadas (Figura 19). A topografia associada ao tipo de solo dificultam ainda mais o processo de infiltração, permitindo que em dias de chuva, a água tenha dificuldade de infiltrar e escoem para as pistas de caminhada, que por sua vez se tornam canais com fluxo intermitente, criando uma nova dinâmica conforme exemplificado na Figura 20.

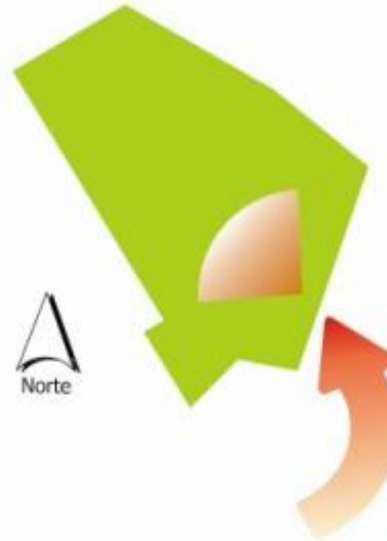
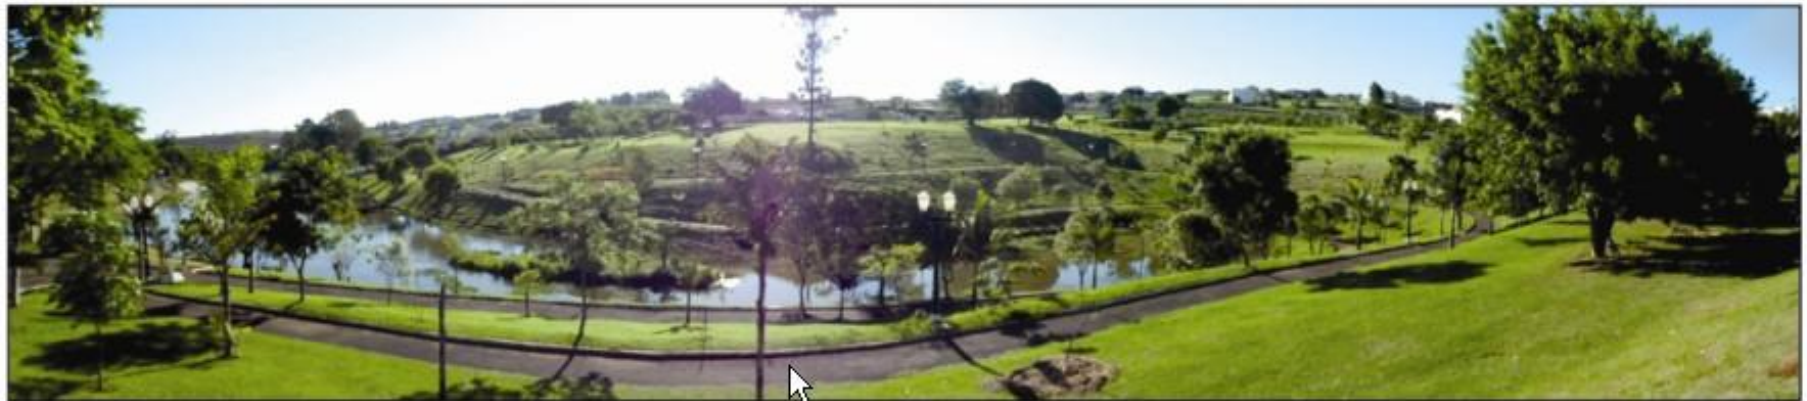
Figura 19 - Vista Panorâmica do Espelho D'Água do Parque Lagoa Dourada - Mandaguaçu/PR

Vista Panorâmica do Parque Lagoa Dourada - Mandaguaçu/PR

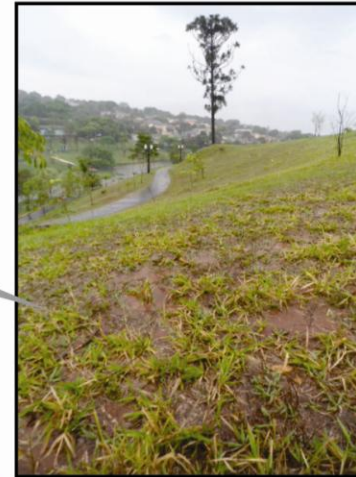
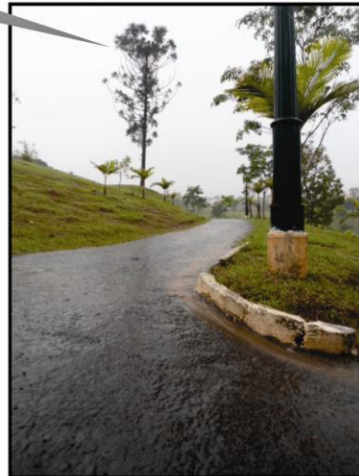
Figura 20 - Dinâmica do Escoamento Superficial do Parque Lagoa Dourada - Mandaguáçu / PR

1º - Após uma precipitação, devido a dificuldade de infiltração, a maior parte da água esco superficialmente no interior do Parque Lagoa Dourada.

2º - As pistas de caminhada que contornam o lago recebem a água que não infiltrou e passam a exercer a função de canal de drenagem.

3º - Por final, após percorrer as pistas de caminhada, o fluxo atinge as canaletas de escoamento da drenagem fluvial atingem a lagoa no interior do Parque.
