**Análise temporal das variações morfológicas e morfométricas de trechos
sob influência da urbanização e da retificação: bacia hidrográfica do
ribeirão Maringá, Maringá, PR**

Maringá – PR
2022

Trabalho de Conclusão do Curso apresentado no Departamento de Geografia da Universidade Estadual de Maringá como requisito básico para a conclusão do curso de Bacharelado em Geografia.

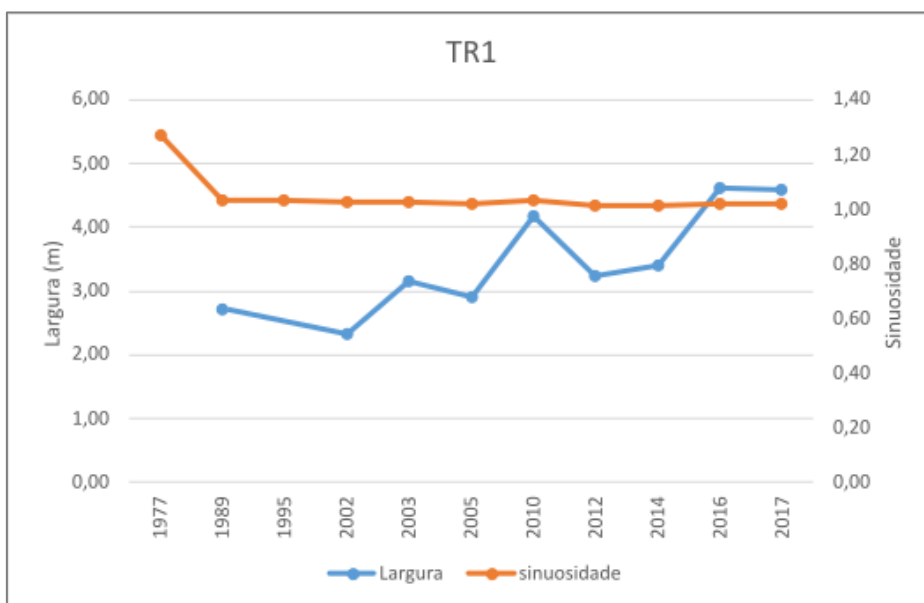
Figura 5. Largura e sinuosidade do TR1 entre os anos de 1977 e 2017.

Sobre a sinuosidade do TR1, a Fig. 5 mostra a variação de 1977 a 2017. Verificou-se que houve diminuição de 23% da sinuosidade do trecho entre 1977 a 1989, de 1,27 para 1,03 respectivamente. O intervalo de 1977-1989 apresentou maior variância de 0,03. De 1989 a 2017, houve pequena variação da sinuosidade e a variância se apresentou próximo a 0, os valores de sinuosidade para esses anos se mantiveram relativamente homogêneos.

O aumento da largura média foi predominante durante o período analisado, no entanto, observou-se que o trecho apresentou diminuição de largura média nos anos de 1989-2002, 2003-2005 e 2010-2012. Com relação a sinuosidade, a maior mudança observada foi entre os anos de 1977 a 1989. A sinuosidade se manteve relativamente estável entre 1989 a 2017, indicando que o trecho não se ajustou a retificação e manteve o padrão retilíneo imposto artificialmente.

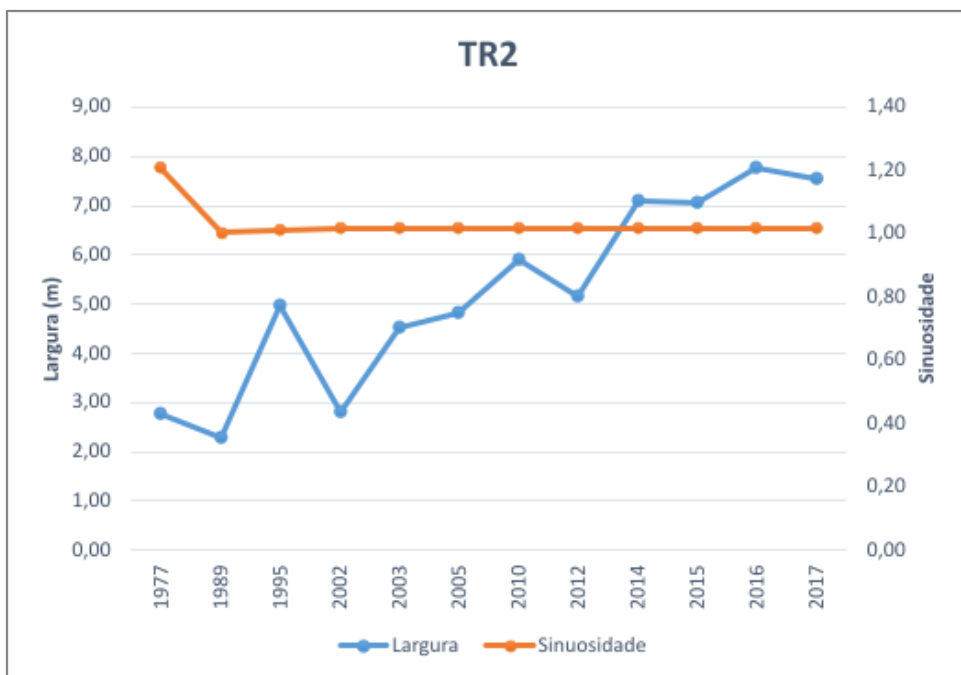
Figura 6. Largura e sinuosidade do TR2 entre os anos de 1977 e 2017.

Quanto a sinuosidade do TR2, a Fig. 6 mostra a variação de 1970 a 2017. Verifica-se que houve diminuição de 19% da sinuosidade do trecho entre 1977 a 1989, de 1,21 para 1,00 respectivamente. Esse intervalo (1977-1989) apresentou a maior variância encontrada de 0,02. De 1989 a 2017, houve pequena variação da sinuosidade com o máximo de 1,02, de 2002 a 2017 e a variância se apresentou próximo a 0, portando, os valores de sinuosidade para esses anos se mantiveram relativamente homogêneos.

O aumento da largura média foi predominante durante o período analisado, no entanto, observou-se que o trecho teve aumento e diminuição de largura média predominante durante o período analisado, com exceção do intervalo entre 2003 e 2005. Com relação a sinuosidade, a maior mudança observada foi entre os anos de 1977 a 1989. A sinuosidade entre 1989 a 2017 se manteve relativamente estável, indicando que o trecho não se ajustou a retificação e manteve o padrão retilíneo imposto artificialmente.

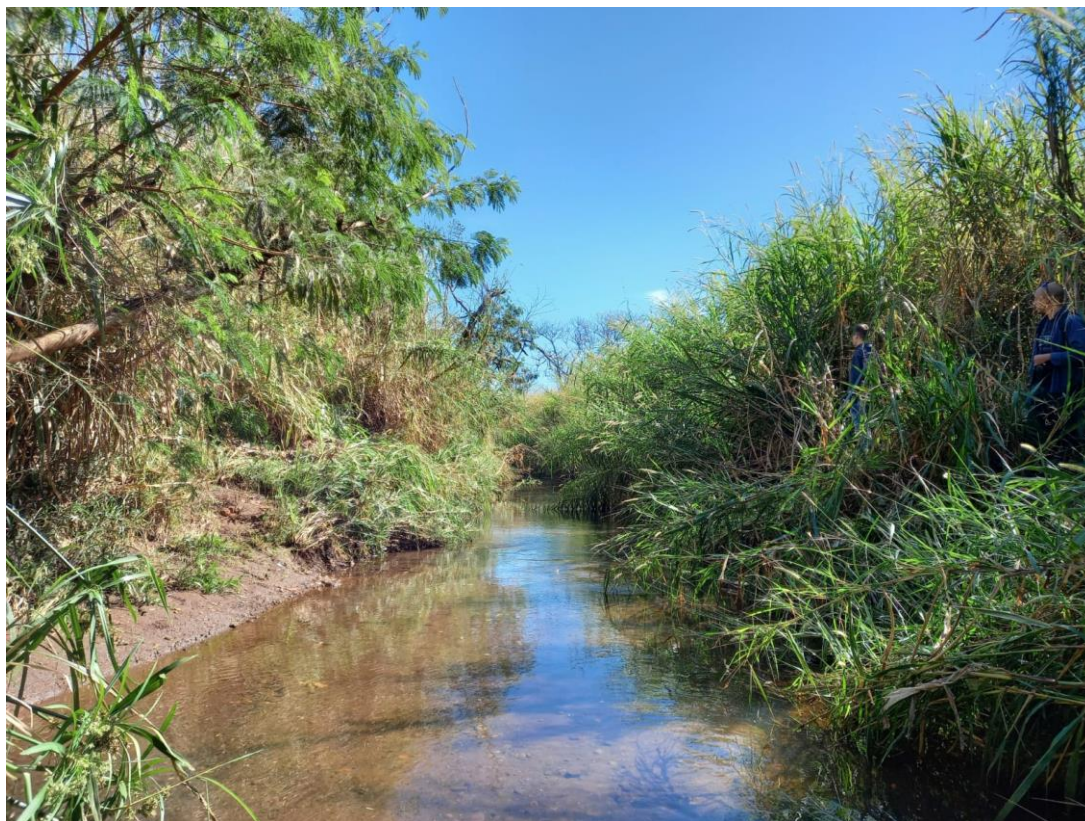
Figura 11. Morfologia retilínea no TR1 – baixo córrego Mandacaru, no lado direito é possível observar os patamares com presença de vegetação

A retificação inicialmente ocorreu no baixo curso do ribeirão Maringá (1970-1977) e posteriormente (1977-1989) em seu médio curso e também no baixo curso do córrego Mandacaru. Ao que se pode observar, houve apenas escavação na planície, pois as intervenções não incluírem impermeabilizações no leito ou diques artificiais. Os trechos possuíam uma sinuosidade média pré-retificação entre 1,21 e 1,48, os resultados demonstraram que esses canais se tornaram retilíneos e não restabeleceram a sinuosidade.

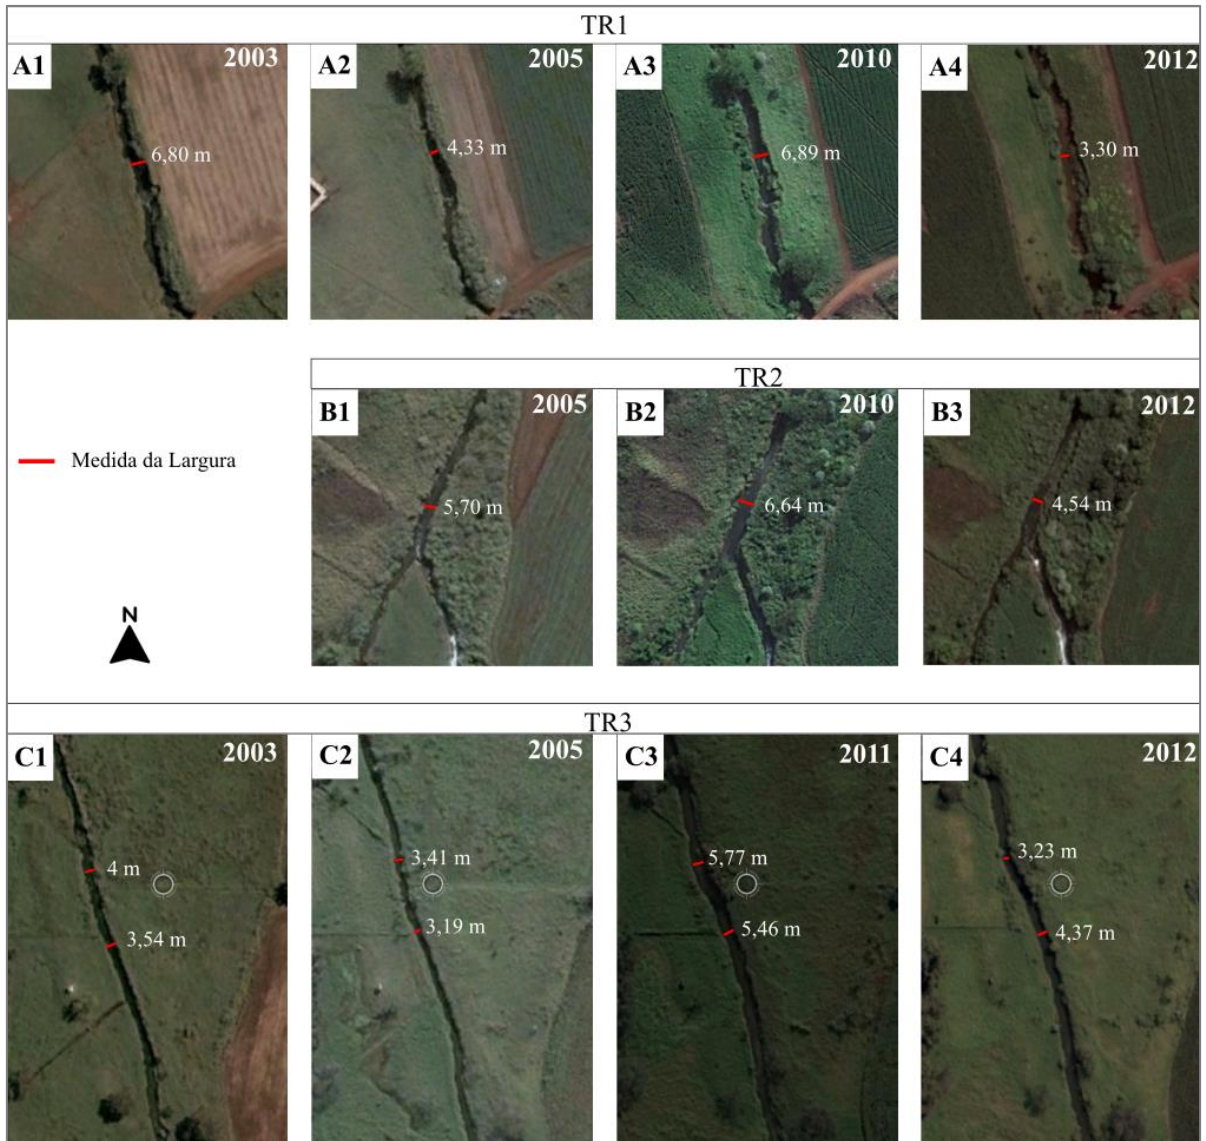
Figura 12. Variações da largura média entre 2003 e 2012. TR1 aumento de largura média em 2003 e 2010 (A1 e A3), diminuição de largura média em 2005 e 2012 (A2 e A4), TR2 diminuição de largura média em 2005 e 2012 (B1 e B3), aumento largura média em 2010 (B2), e TR3 aumento de largura média em 2003 e 2010 (C1 e C3), diminuição de largura média em 2005 e 2012 (C2 e C4).

O contexto geral dos trechos avaliados da bacia hidrográfica do ribeirão Maringá é resumido com i) a diminuição da largura após a retificação nos trechos TR1 (1989-2002), TR2 (1995-2002) e TR3 (1977-2003) e ii) predomínio dos 14 anos (2003-2017) recentes de expressivo aumento médio da largura destes trechos de 45% para o TR1, 66% para o TR2, e 140% para o TR3, com exceção de uma fase de diminuição registrada nos três trechos entre 2010-2012 e outra apenas no TR1 entre 2003-2005. O período de estreitamento possivelmente caracteriza-se pelo predomínio da erosão marginal intensa com queda de margens. Ou seja, os depósitos marginais que foram recentemente erodidos causam o estreitamento dos canais. Nos períodos seguintes esse material é retrabalhado (predominantemente erodido, mas parte retida com a construção dos patamares) e o canal apresenta aumento na largura (Fig. 12).

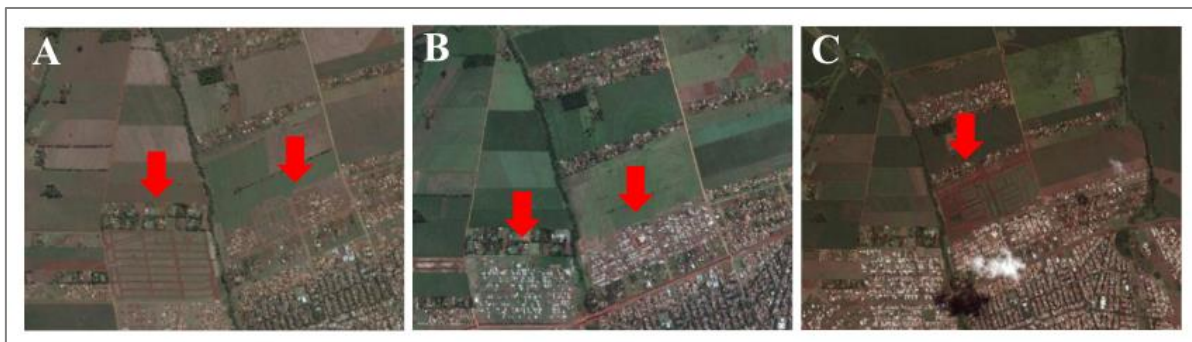
Figura 13. Avanço da urbanização. Em A, novas áreas de loteamentos em 2005, em B, loteamento com edificações em 2010, e em C, novo loteamento em 2012.

Como exemplo notou-se que em 2005, (Fig. 13A), próximo ao TR1 – baixo curso do ribeirão Mandacaru e TR2 – Médio ribeirão Maringá (jusante da confluência com o córrego

Mandacaru), foi possível observar duas áreas de loteamentos, em 2010, (Fig. 13B), as edificações já compreendem quase a totalidade dessas áreas. Entre 2005 e 2010 os da confluência com o córrego Mandacaru) apresentaram aumento da largura média (Fig. 6 e Fig. 7). Em 2012, (Fig. 13C), um novo loteamento foi instalado, entre 2010 e 2012, os trechos apresentaram diminuição da largura média.
